ENCYKLOPEDIA OKRĘTÓW WOJENNYCH

PANCERNIKI TYPU BISMARCK cz. 4

# BISMARCK TIRPITZ

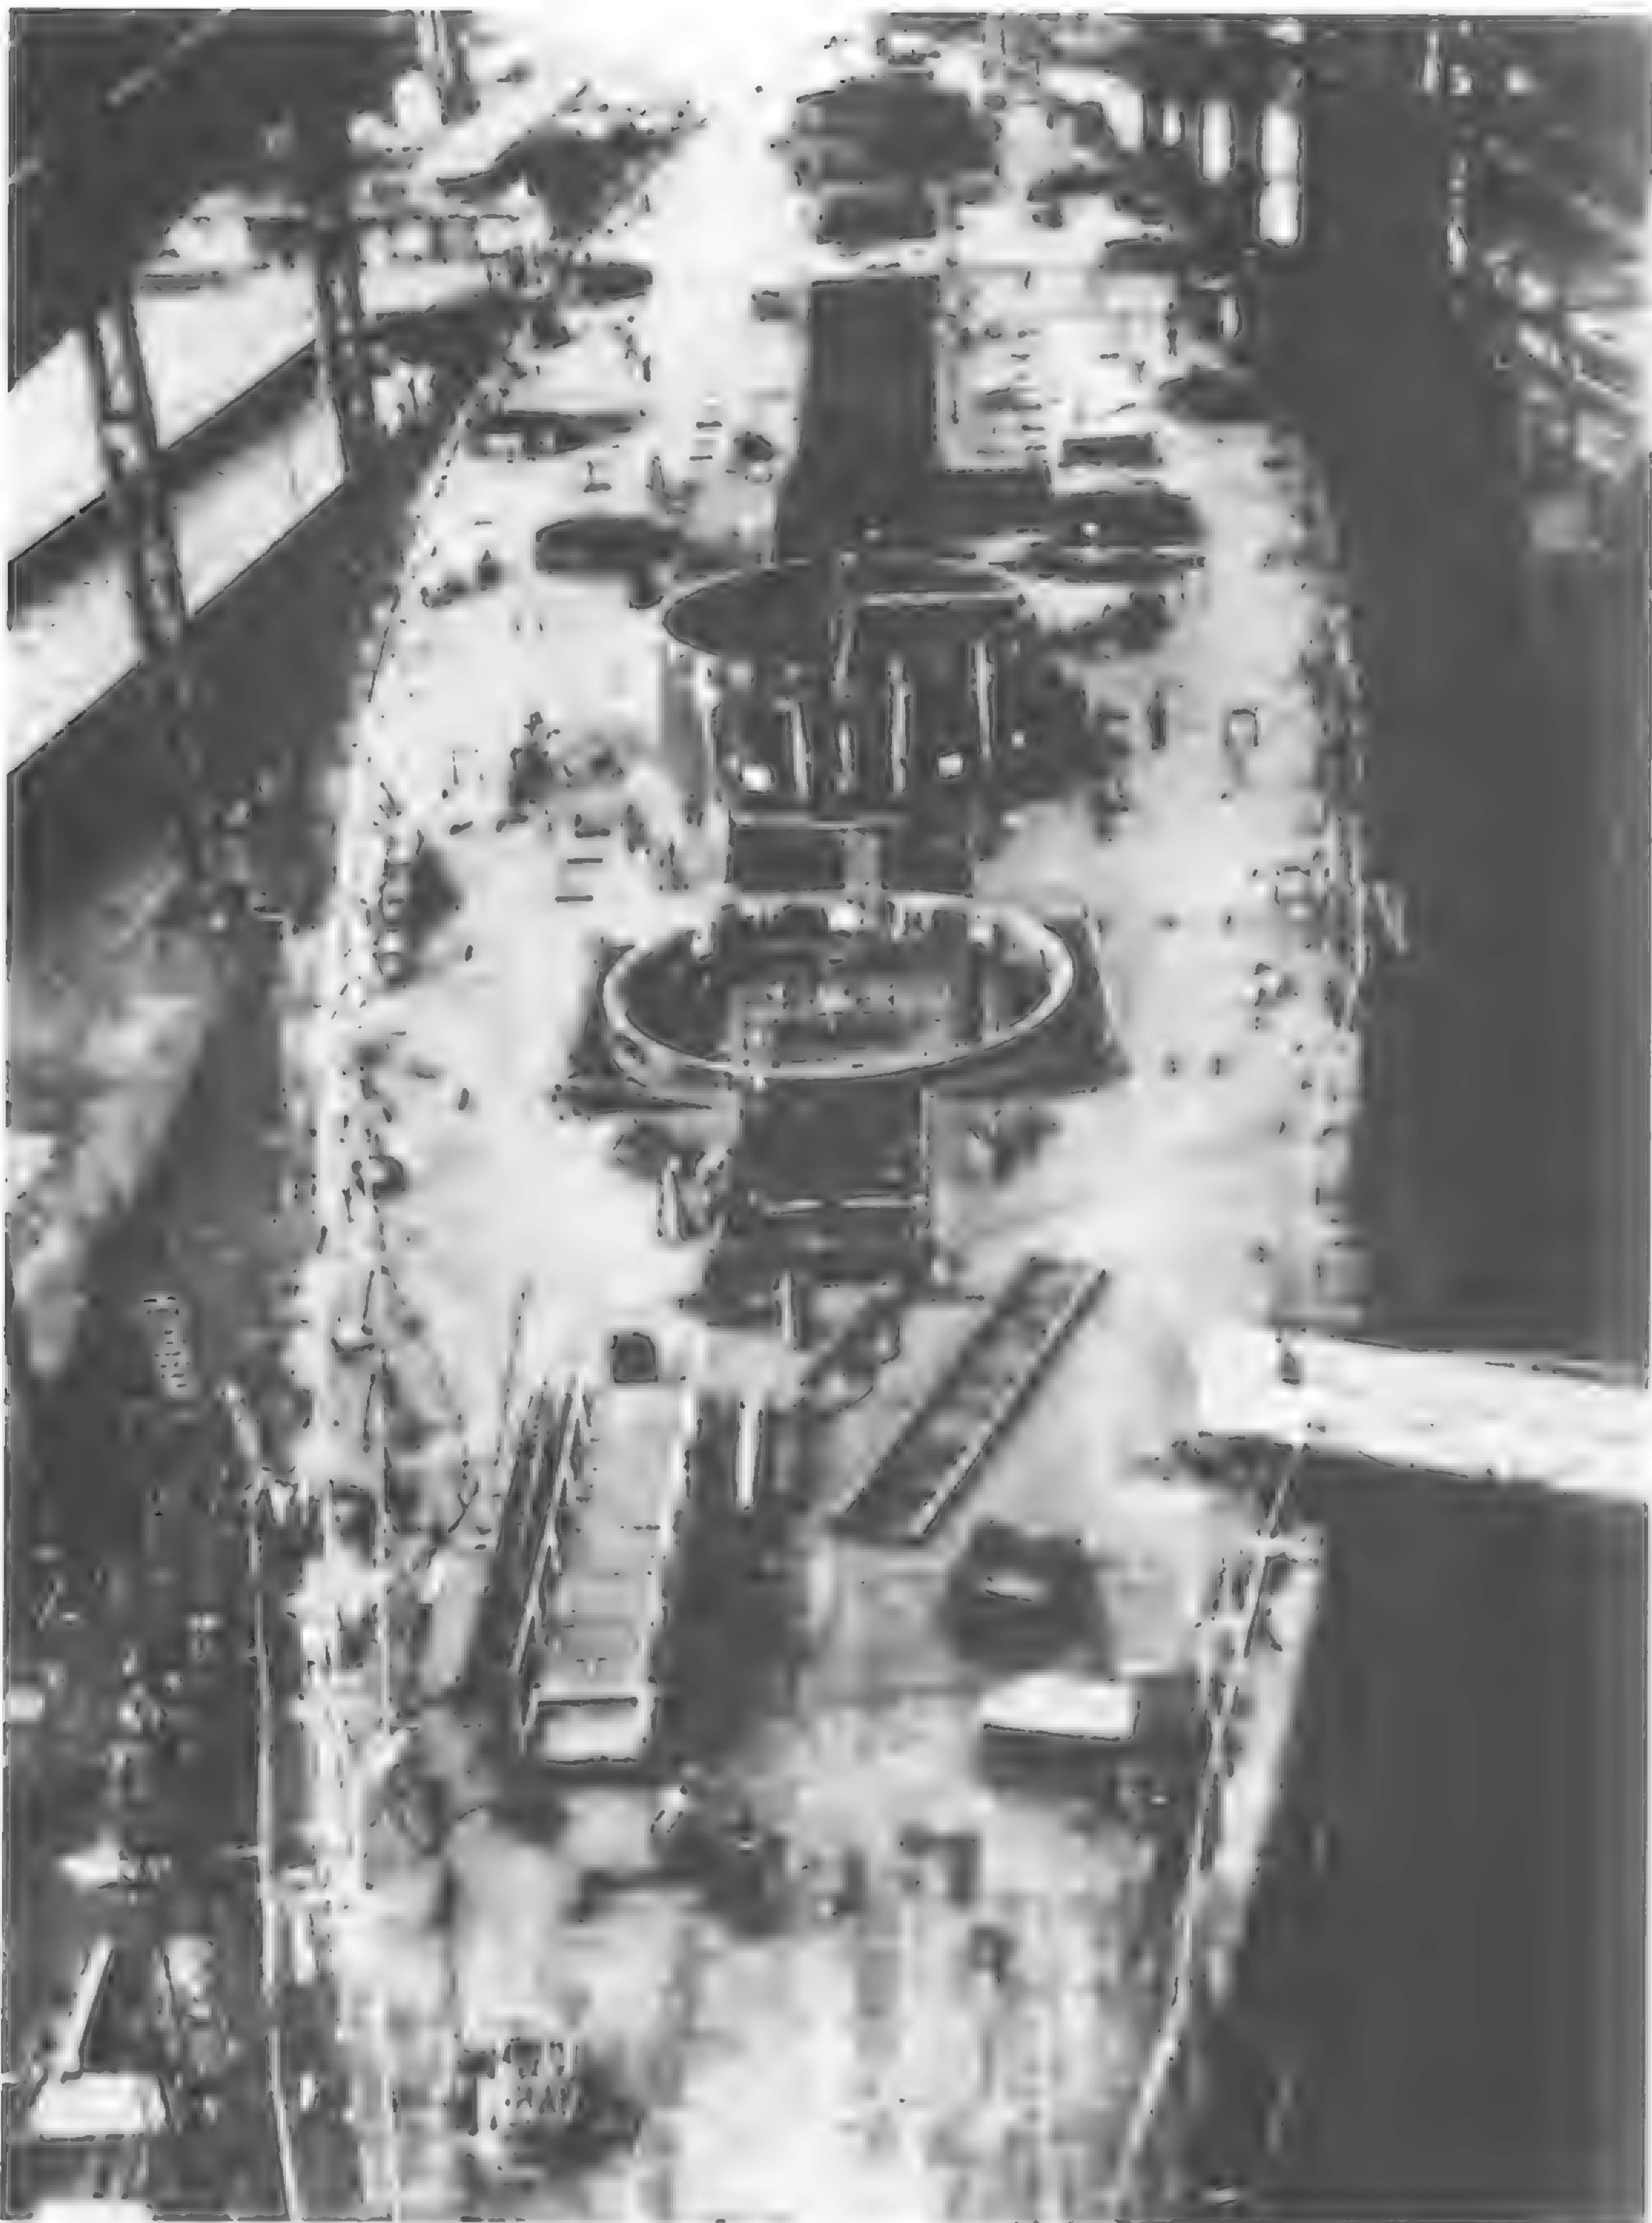
Końcowe prace prowadzone przy kadłubie pancernika, pokład główny jest już prawie gotowy. Wszystkie barbety artylerii głównej i średniej już zamontowano. Zdjęcie pochodzi z 10 września 1938 roku.

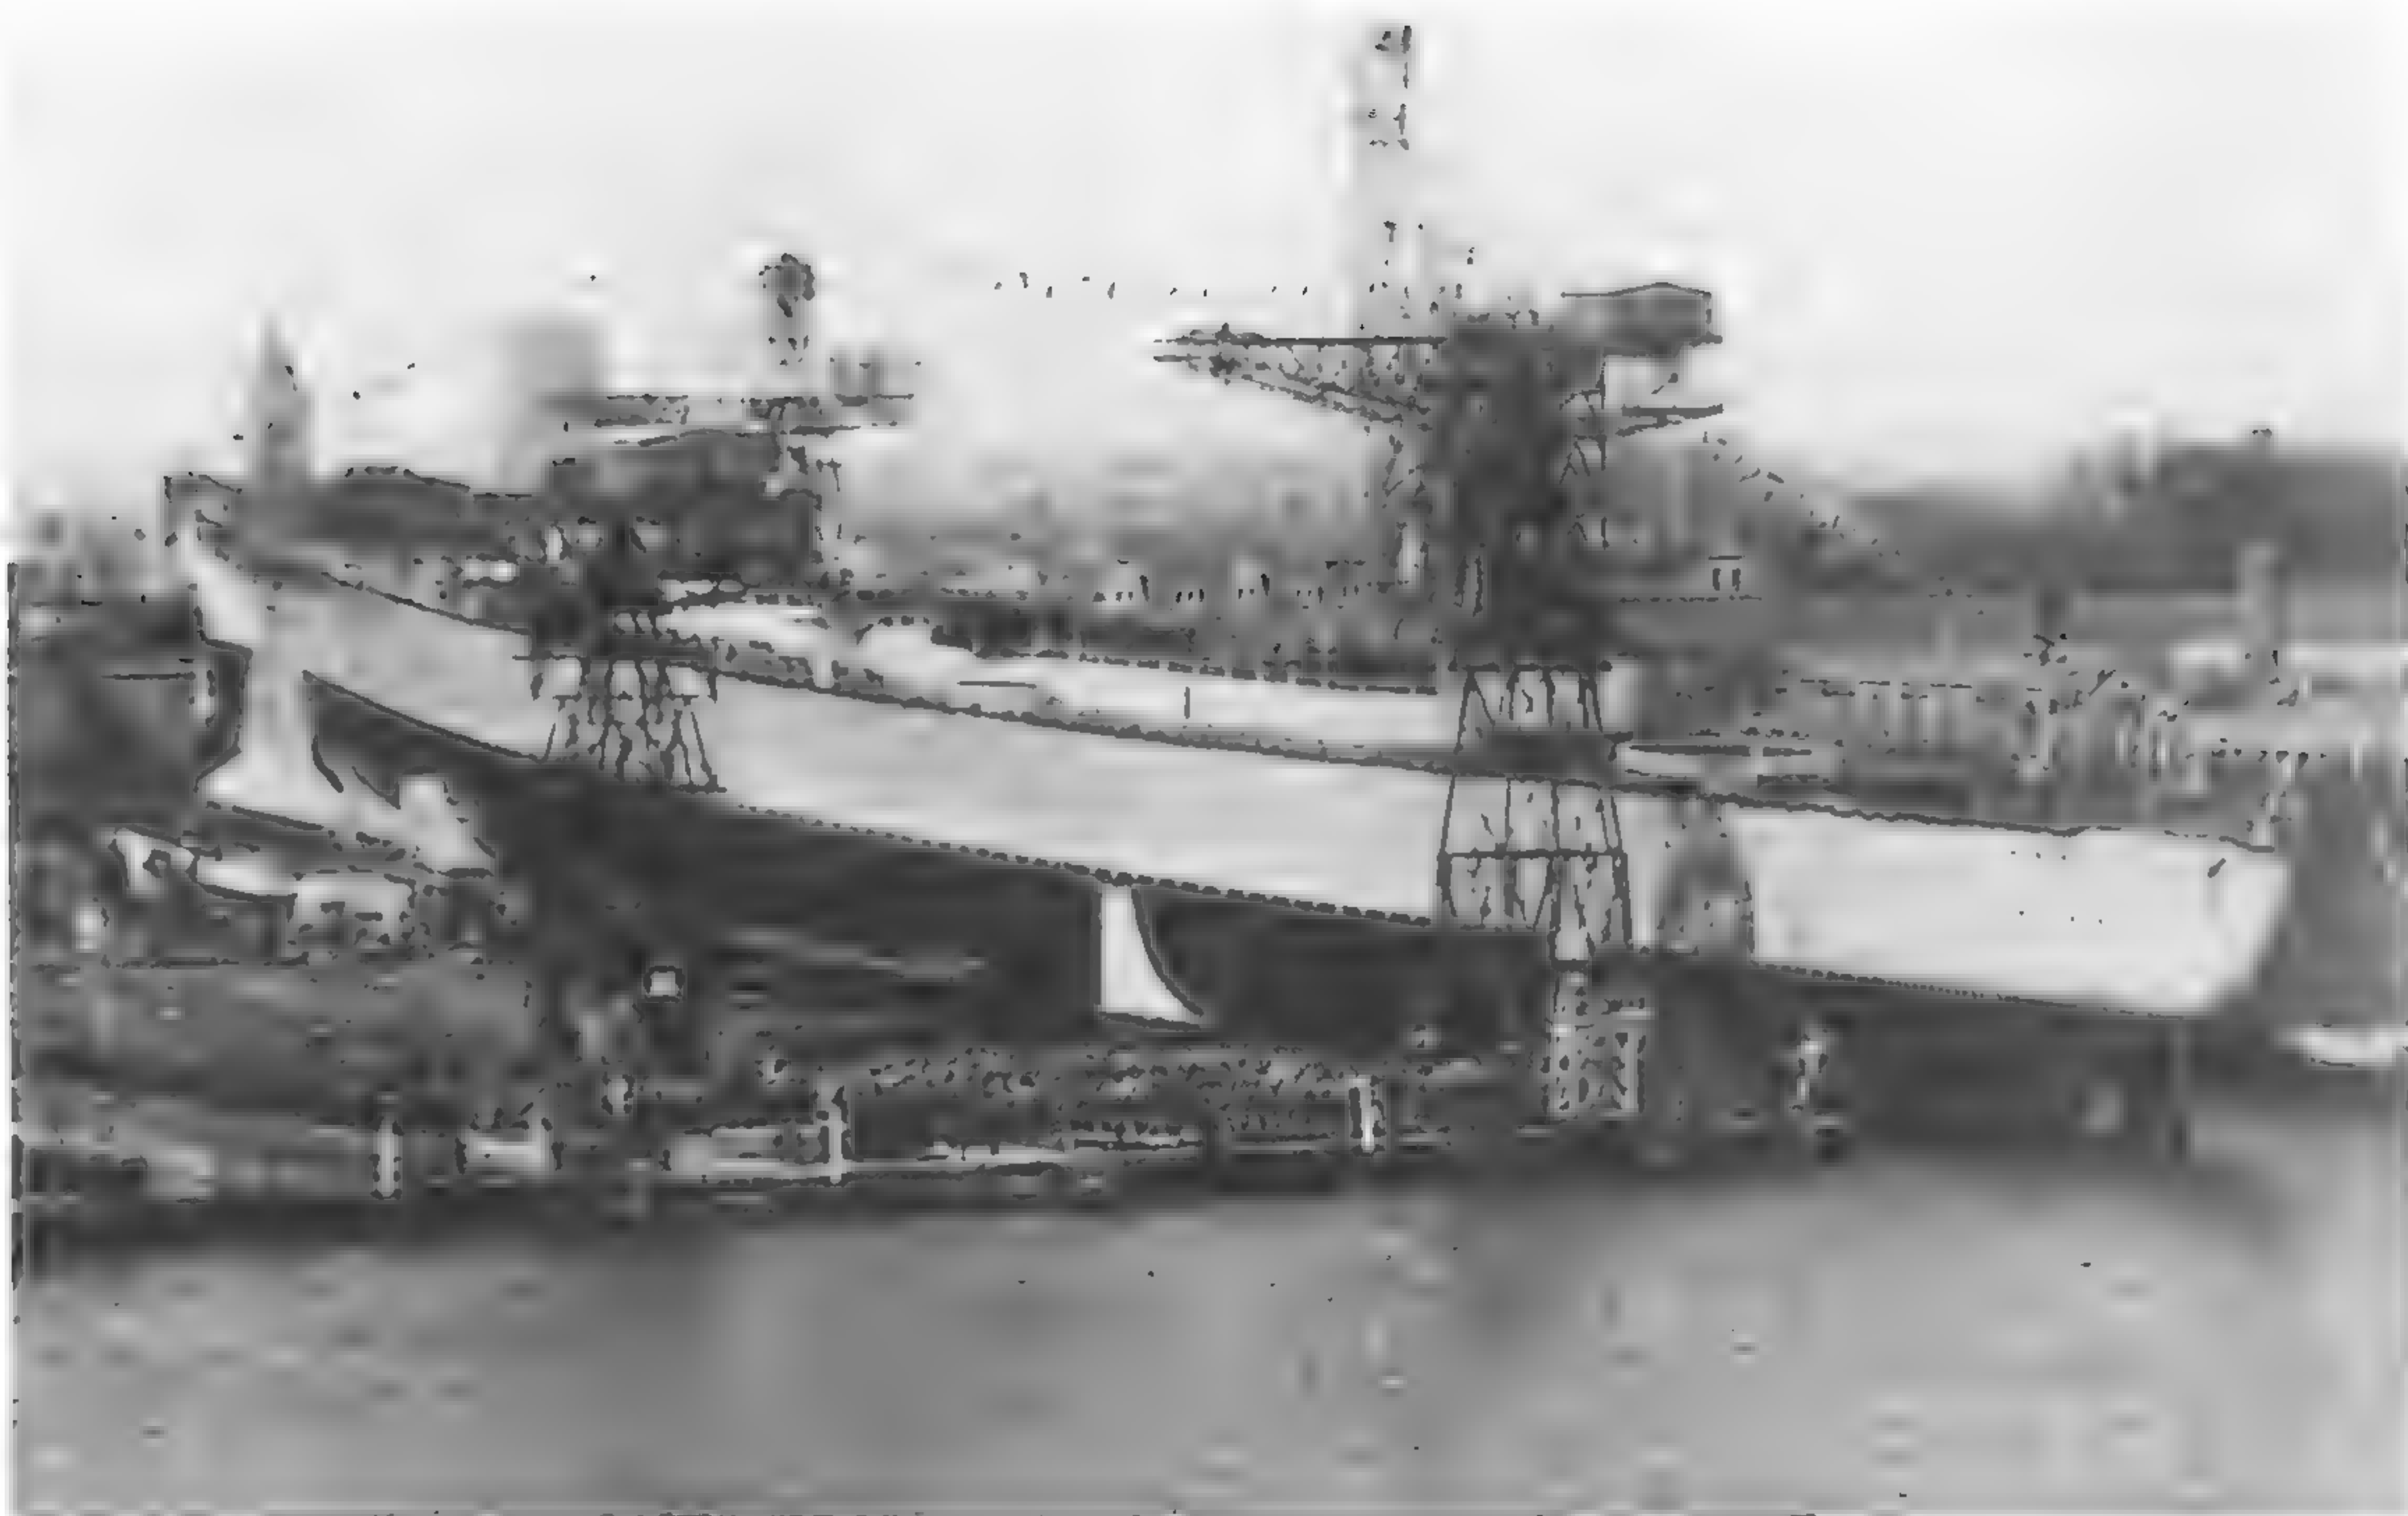
Kadłub *Tirpitz*a przygotowany do wodowania w stoczni Kriegsmarine Werft w Wilhelmshaven.

*Tirpitz*'s hull is ready for launching at the Kriegsmarine Werft in Wilhelmshaven.

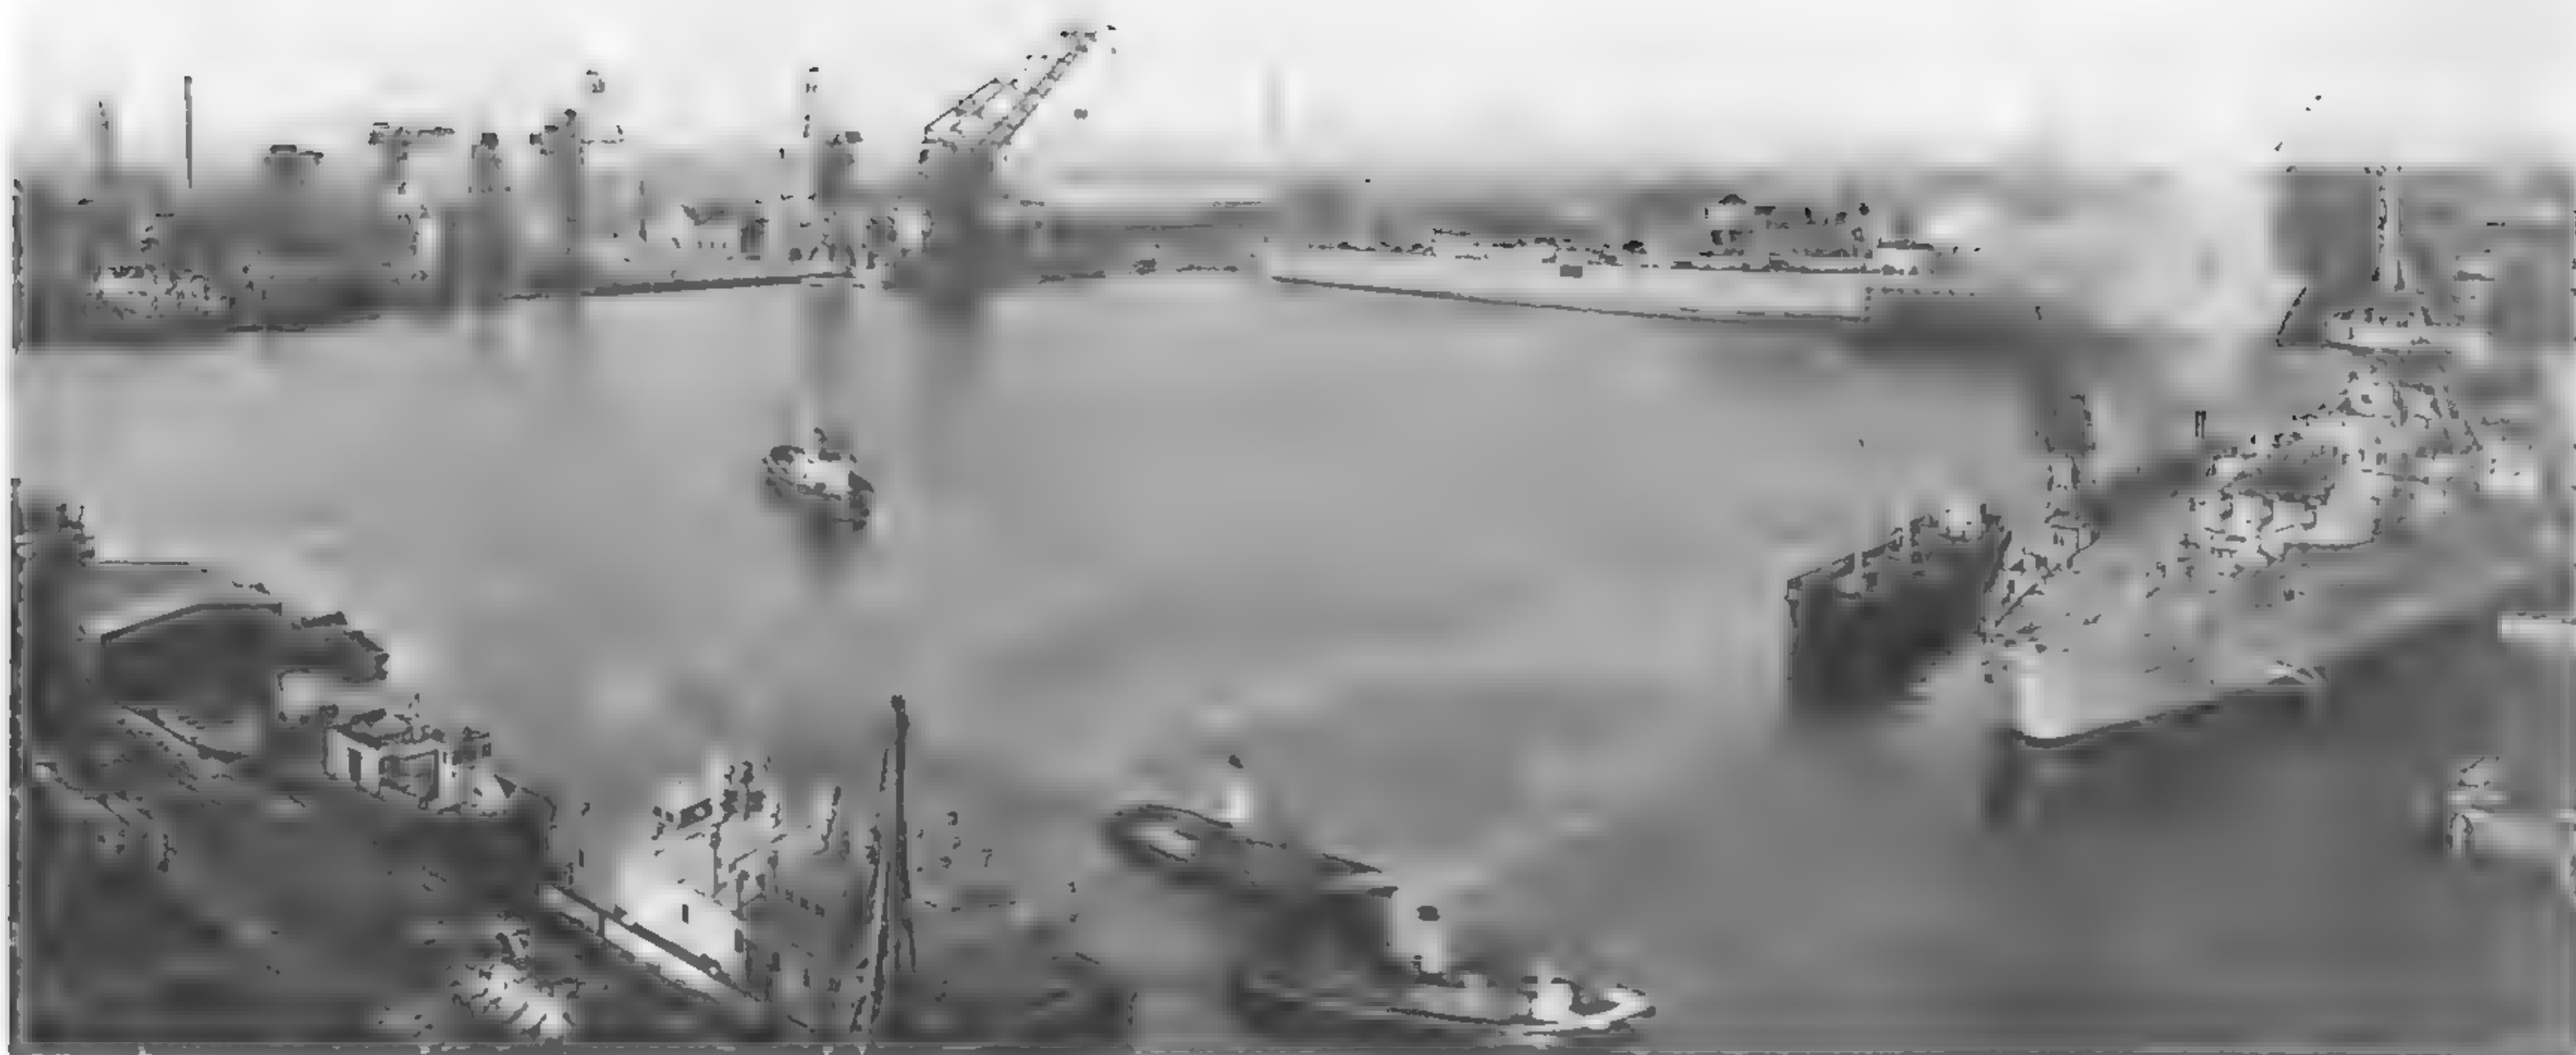
Kadłub *Tirpitz*a przy nabrzeżu wyposażeniowym Kriegsmarine Werft. Po lewej — przy dźwigach — stoi komin pancernika gotowy do montażu, po prawej zacumowany *Scharnhorst*.

*Tirpitz*'s hull at the fitting-out berth of the Kriegsmarine Werft. To the left, by the cranes, the battleship's smokestack is ready for assembly, awaiting it's turn. To the right, *Scharnhorst* is moored.

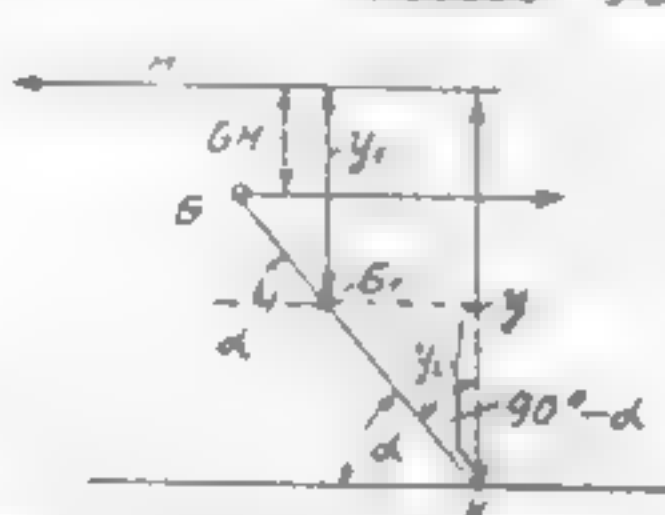
DEUTSCHE SCHIFF- UND MASCHINENBAU AKTIENGESELLSCHAFT Werk Act. Ges. „Weser“ BREITEN 13	Schlachtschiff „Tirpitz“	1
Stabilitätsrechnung (mit großem Integrator)		
Spannenmaß: Maßstab 1:100		Spt. Farbe Koef
$F = 0,25 f \left( \frac{400}{100} \right)^2 = 0,25 f$		0 blau 1/2
$M = 2,5 m \left( \frac{400}{100} \right)^3 = 2,5 m$		1 rot 2
Koeffizient (Fläche)		2 schwarz 1
$\frac{2}{3} d \cdot 0,25 f = \frac{2 \cdot 12,075 \cdot 0,25}{3} \cdot f = 2,015 f$		3 rot 2
Koeffizient (Moment)		4 schwarz 1
$\frac{2}{3} d \cdot 2,5 m = \frac{2 \cdot 12,075 \cdot 2,5}{3} \cdot \frac{m}{f} = 10 \frac{m}{f}$		5 rot 2
		6 schwarz 1
		7 rot 2
		8 schwarz 1
		9 rot 2
		10 schwarz 1
		11 rot 2
		12 schwarz 1
		13 rot 2
		14 schwarz 1
		15 rot 2
		16 schwarz 1
		17 rot 2
		18 schwarz 1
		19 rot 2
		20 blau 1/2
Der Dämpfung liegt 9,5 m ü. WLO		
10° $y_1 = 0,17365 \cdot 9,5 = 1,6497 \text{ m}$		
20° $y_2 = 0,34202 \cdot 9,5 = 3,2492 \text{ m}$

30° $y_3 = 0,50000 \cdot 9,5 = 4,7500 \text{ m}$		
40° $y_4 = 0,64279 \cdot 9,5 = 6,1065 \text{ m}$		
50° $y_5 = 0,76604 \cdot 9,5 = 7,2774 \text{ m}$		
60° $y_6 = 0,86603 \cdot 9,5 = 8,2273 \text{ m}$		
70° $y_7 = 0,93969 \cdot 9,5 = 8,9271 \text{ m}$		
80° $y_8 = 0,98481 \cdot 9,5 = 9,3557 \text{ m}$		
90° $y_9 = 1,00000 \cdot 9,5 = 9,5000 \text{ m}$

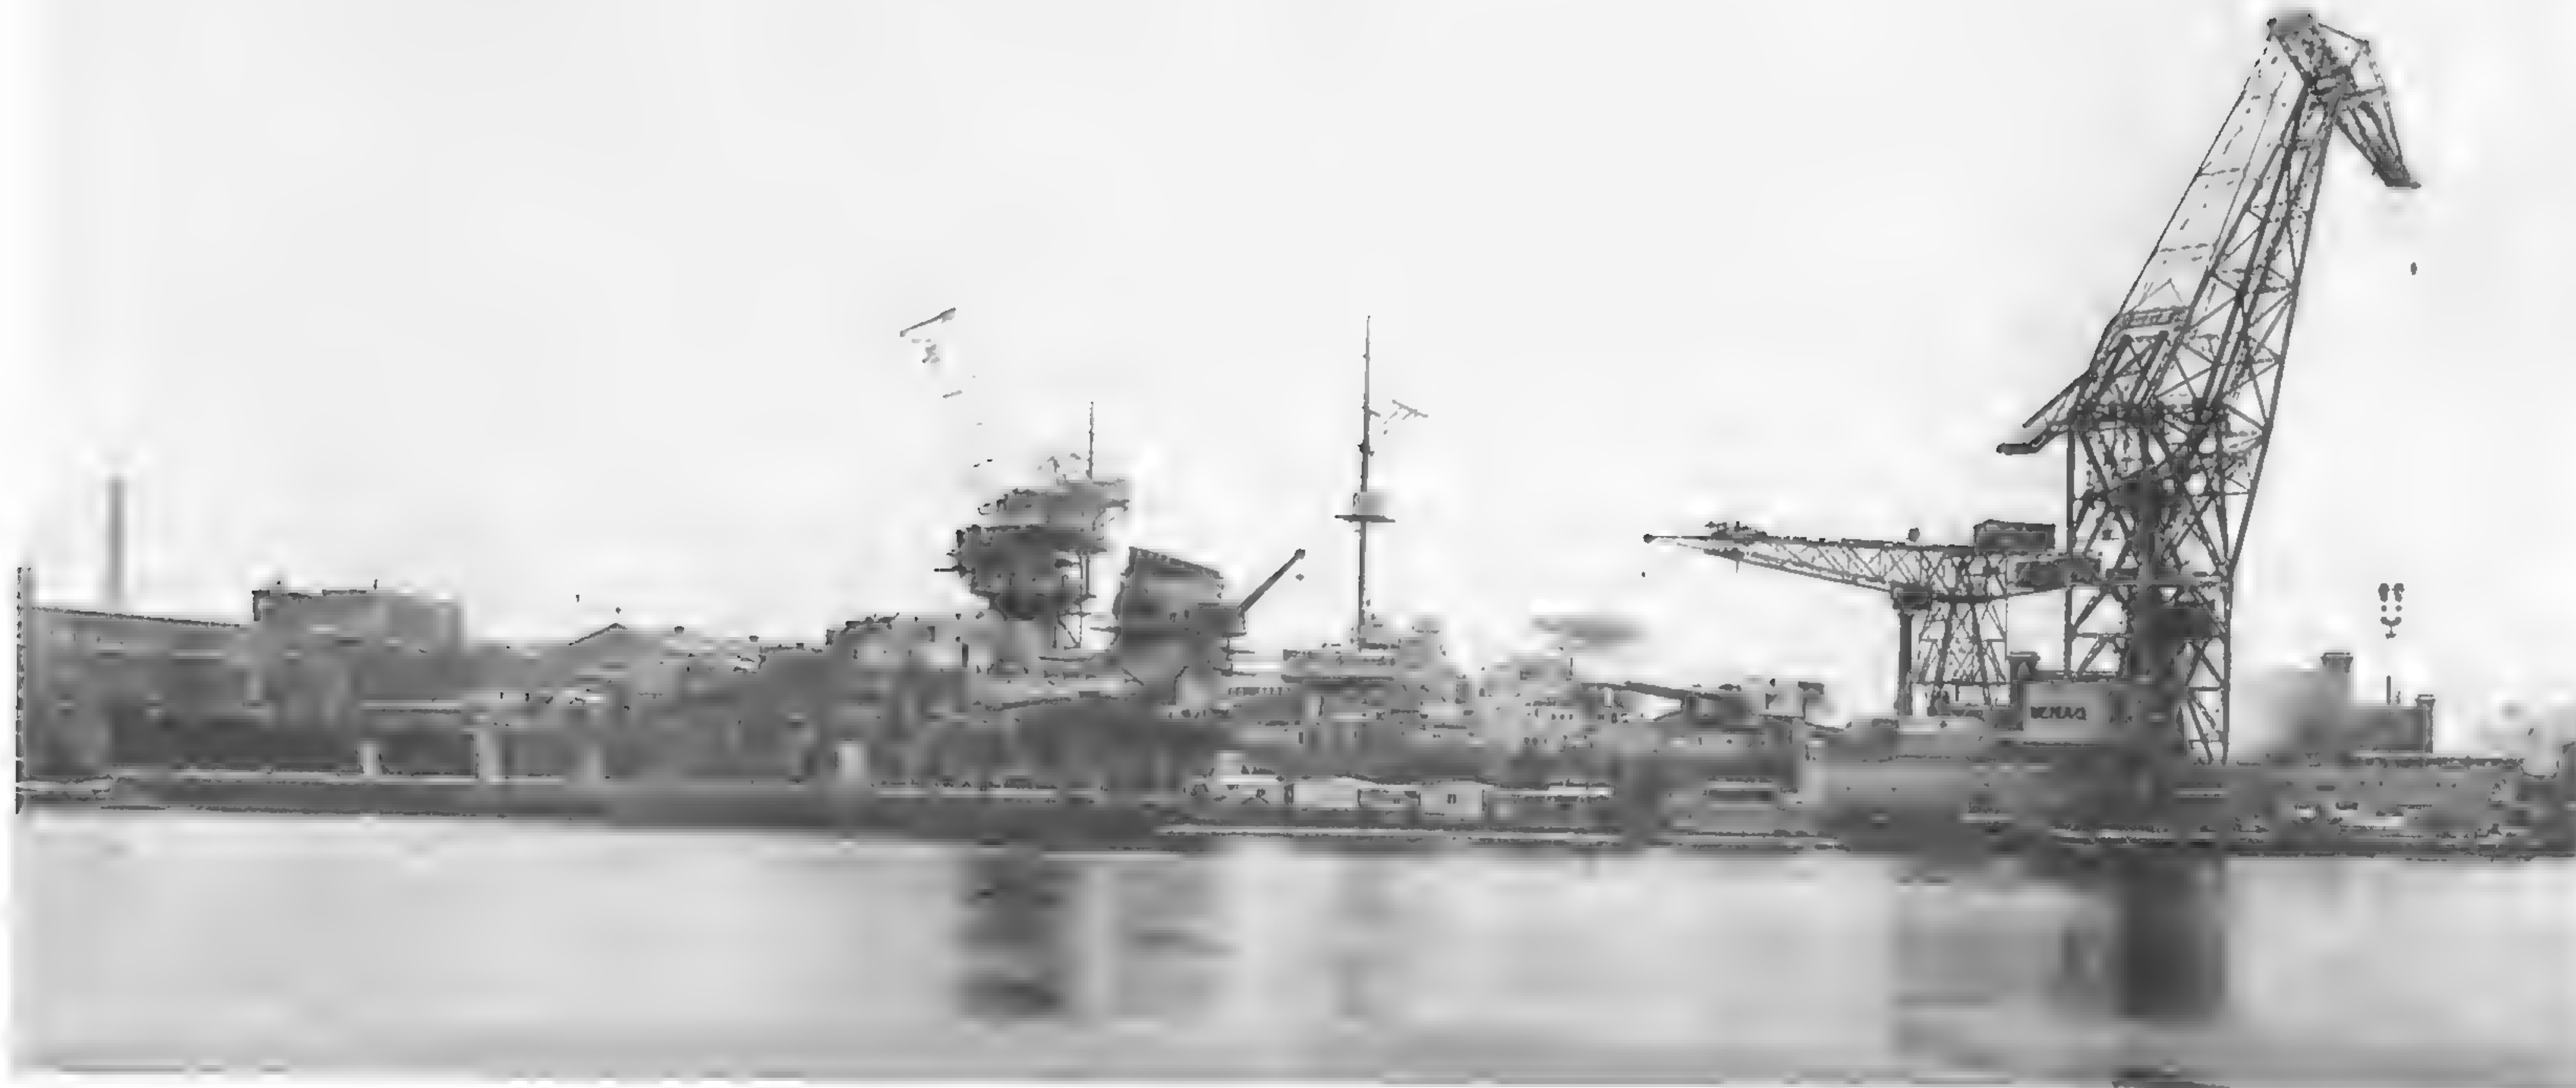
Powyżej: Jeden z najbardziej oryginalnych kamuflaży *Tirpitz*a w ciągu całej jego służby bojowej. Zdjęcie przedstawia pancernik jeszcze pomalowany w budynki stoczniove wraz z naniesionymi ulicami. *Tirpitz* w trakcie końcowych prac wyposażeniowych, został przemalowany na kolor jasno szary.

Above: Arguably the most unusual of the *Tirpitz*'s camouflages ever to be worn by her during her combat career: whole ship is painted to represent shipyard buildings, complete with even streets. During the final phase of the fitting-out, she was repainted in the standard Light Grey livery.

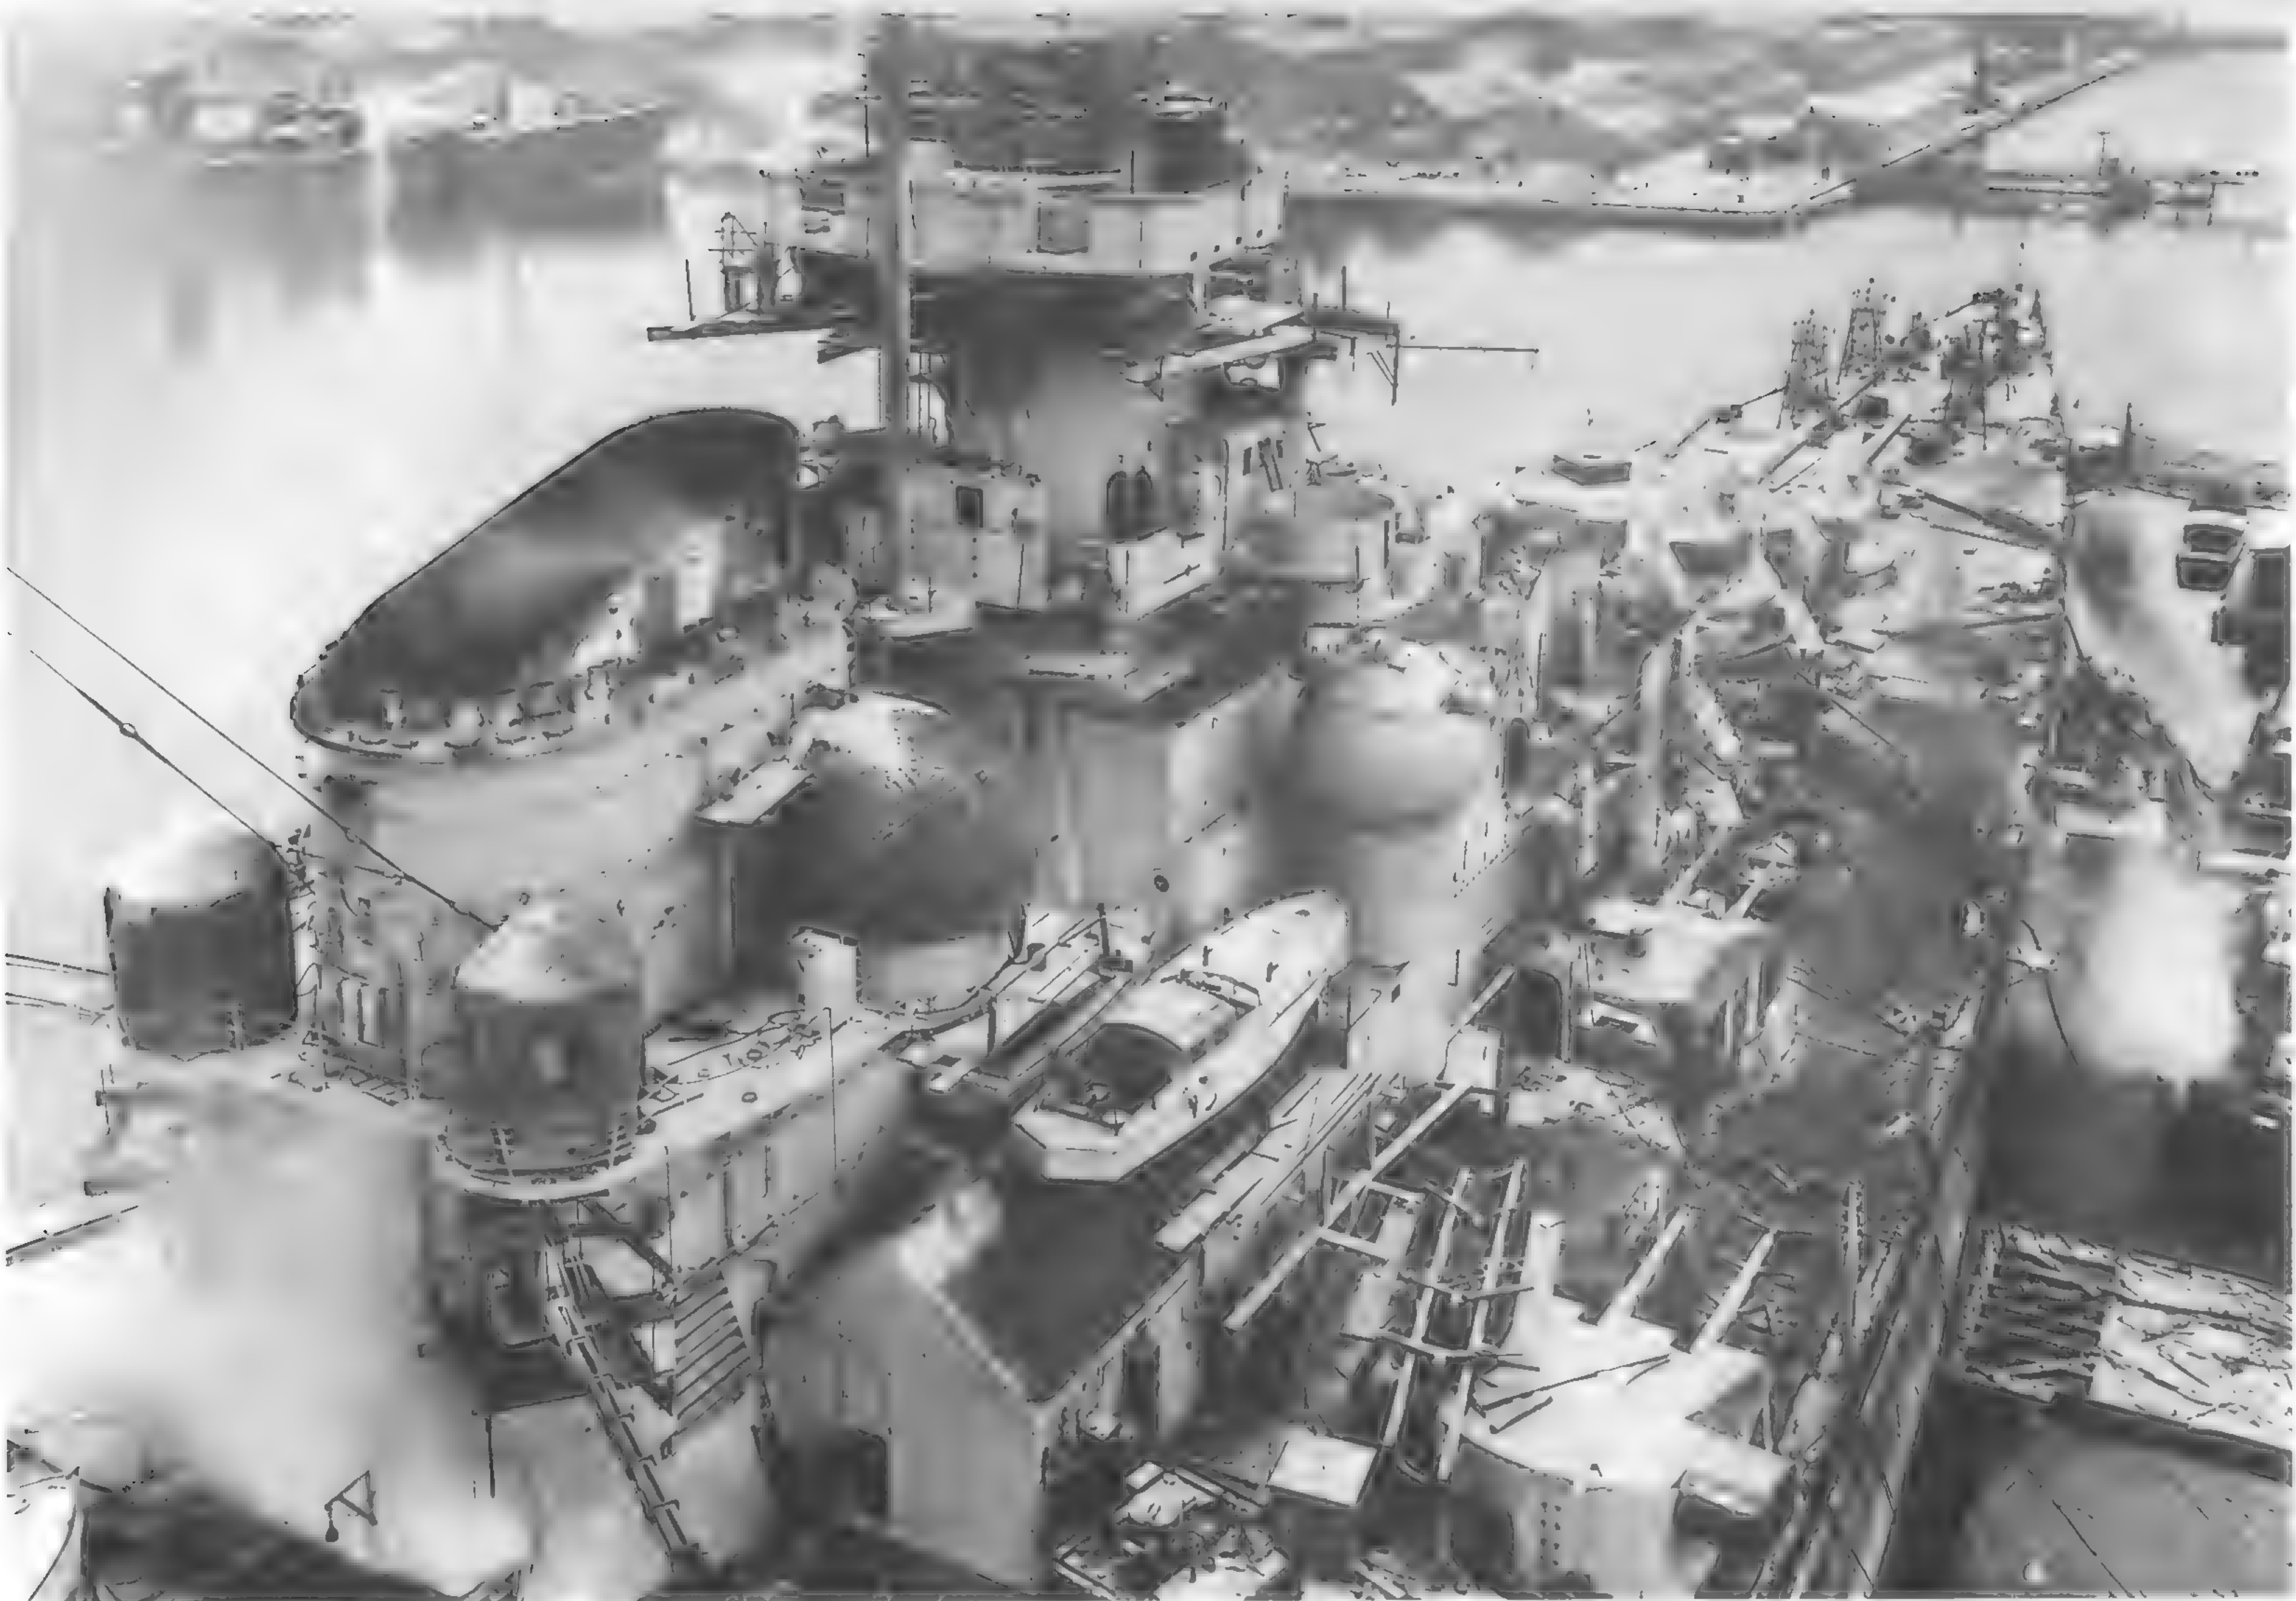
Poniżej: Prace wyposażeniowe prowadzone na *Tirpitz*u w stoczni Kriegsmarine w Wilhelmshaven. Zdjęcie zostało wykonane zima 1939 r.

Below: Fitting-out of the *Tirpitz* at the Kriegsmarine Werft in Wilhelmshaven. Photo taken in the winter of 1939.

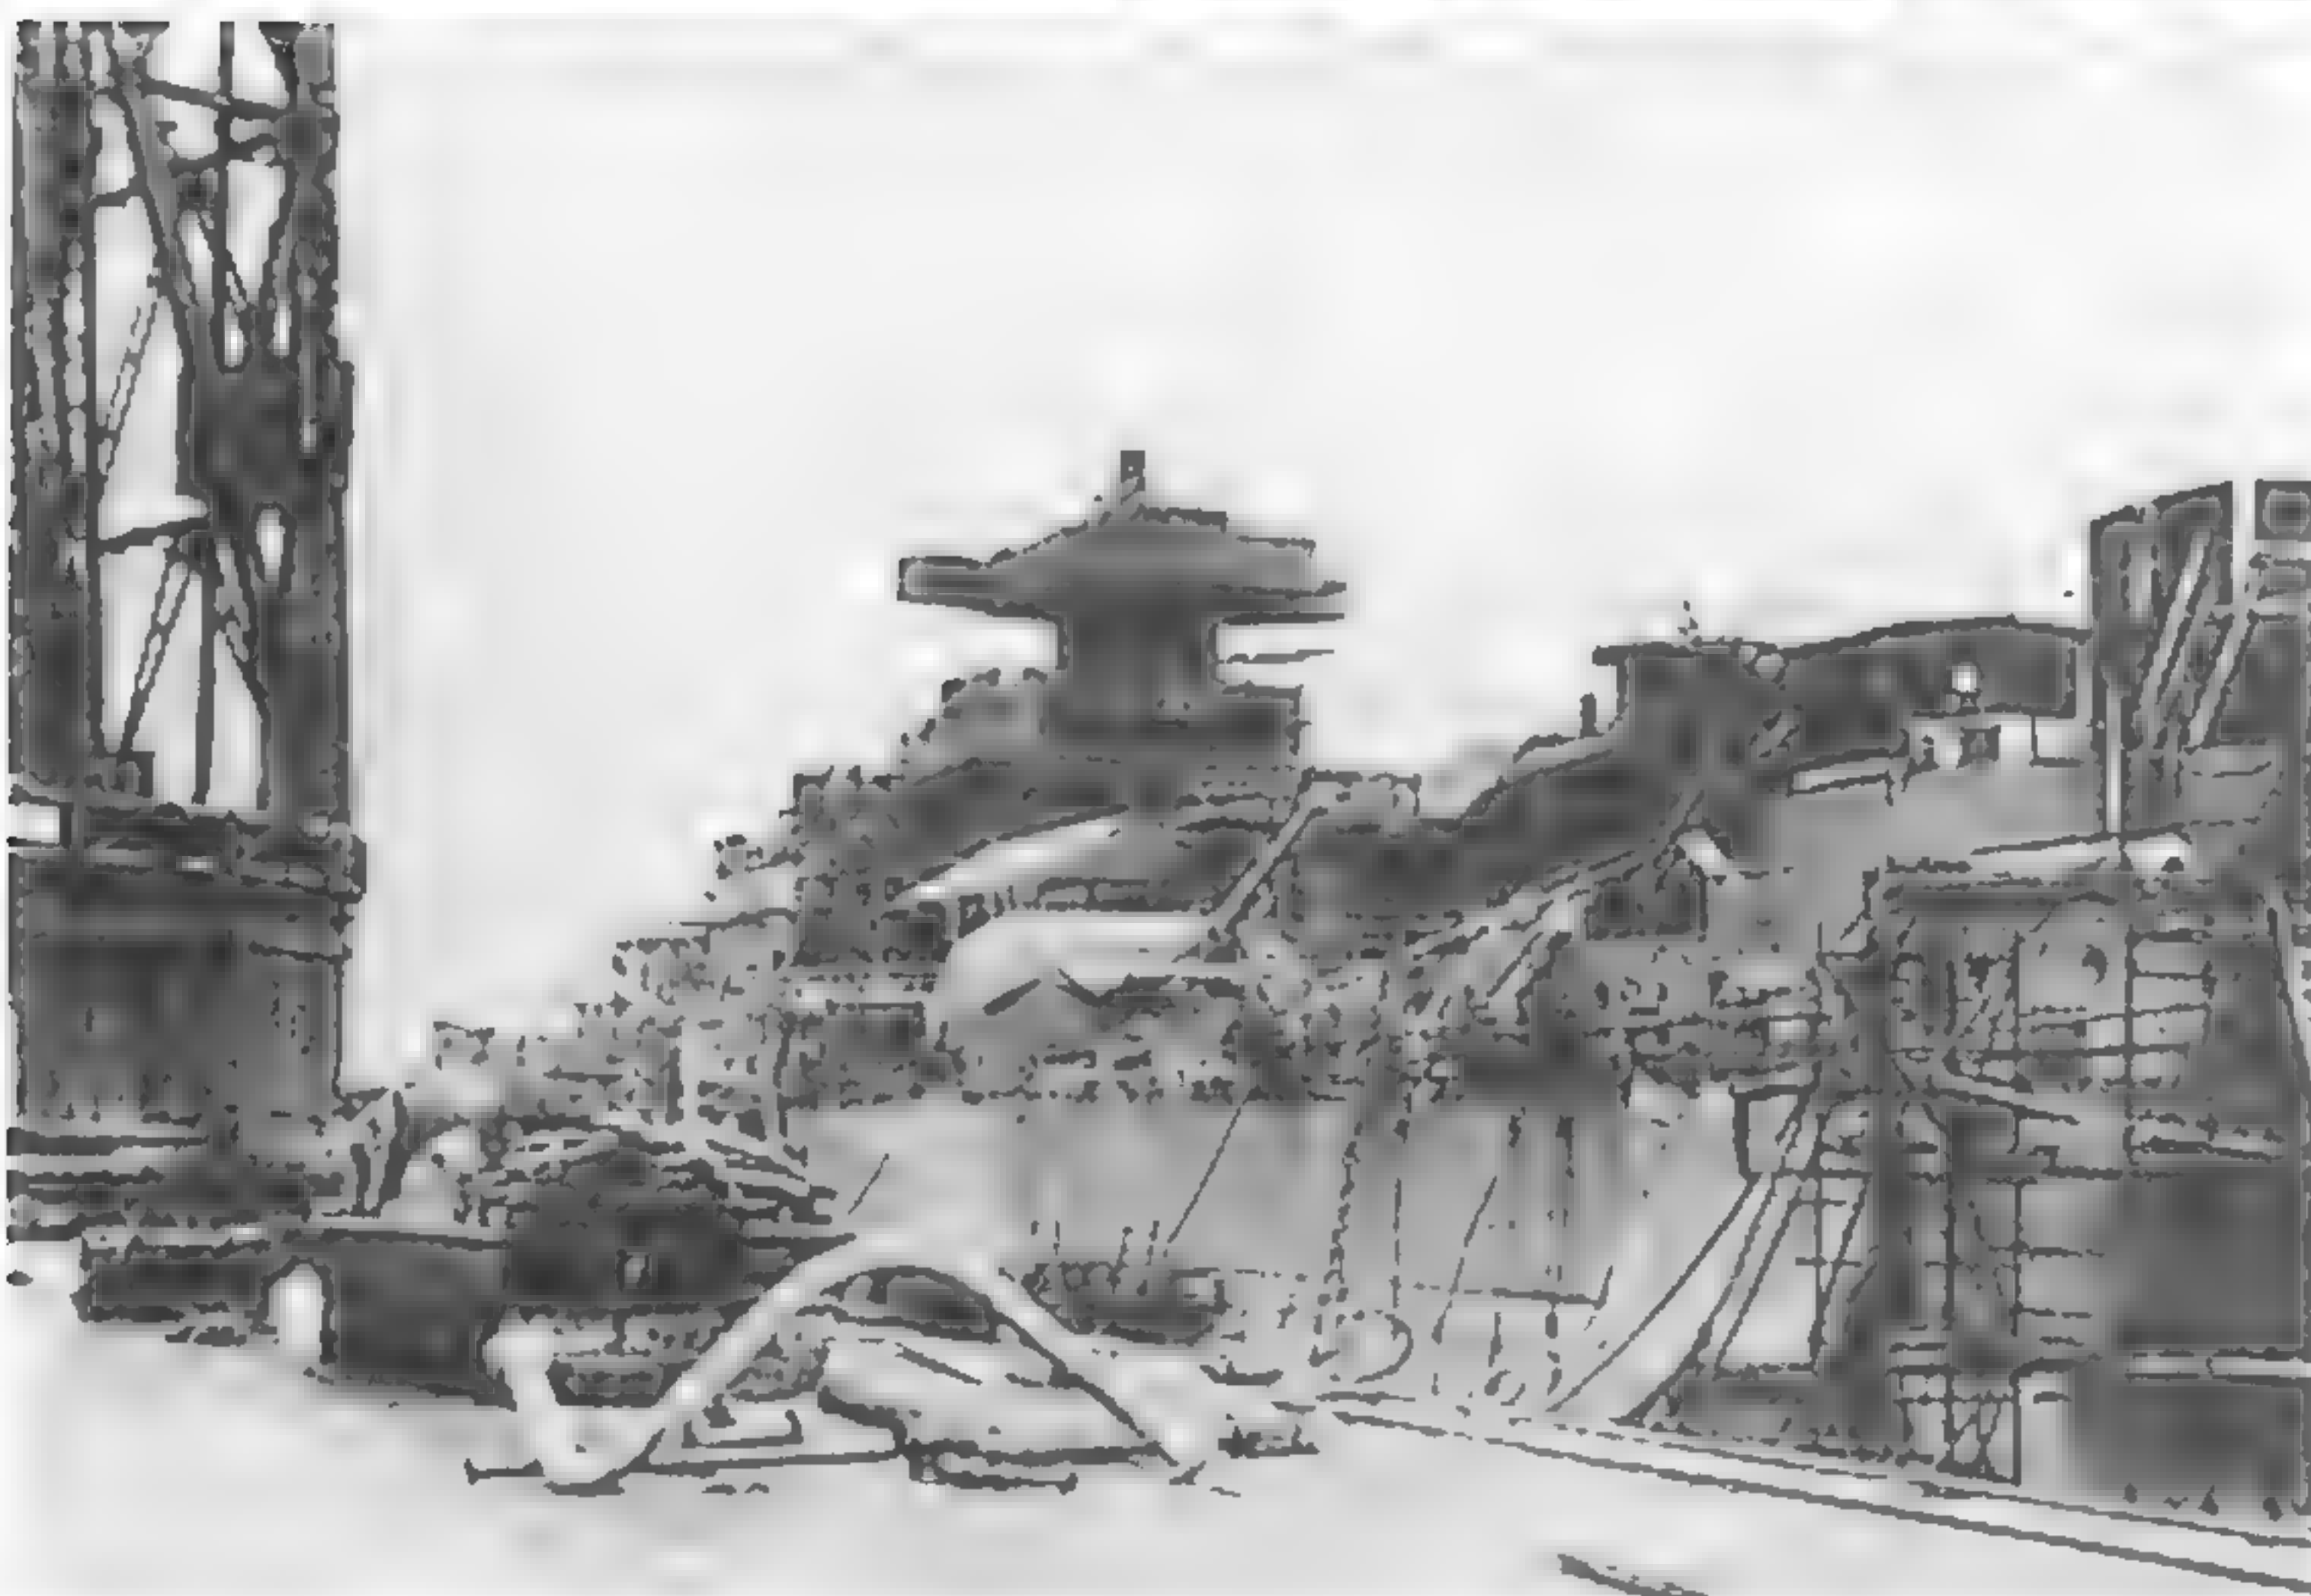
Prace wyposażeniowe prowadzone na pancerniku *Bismarck* w stoczni Blohm & Voss. Na zdjęciu wykonanym jesienią 1939 roku, widzimy nie ukończoną stwę tzw. atlantycką oraz montaż płyt pancernych na lewej burcie.

*Bismarck* during the final fitting-out at the Blohm & Voss shipyard. This photo, taken in the fall of 1939, shows the unfinished "Atlantik-Steven", or the Atlantic stem and armor plating being fitted on the port side of the ship.
